OBRA QUARTIER del BAJO

Informe

Período: Septiembre 2022

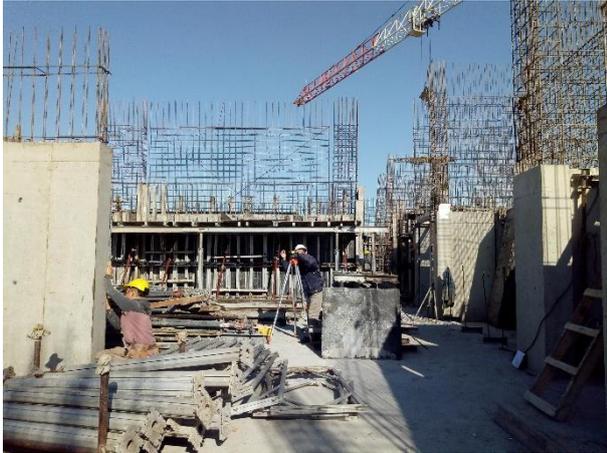
Iniciando los trabajos para la losa s/27.

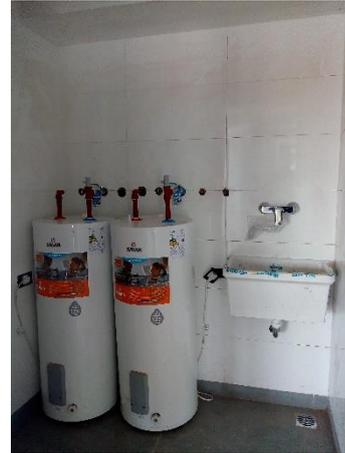
Colocación de termotanques en unidades Unificadas.

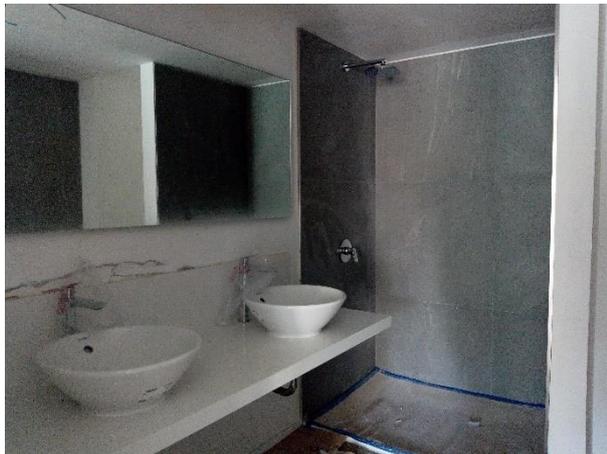
Continúan con la colocación de artefactos sanitarios en el 3er piso.

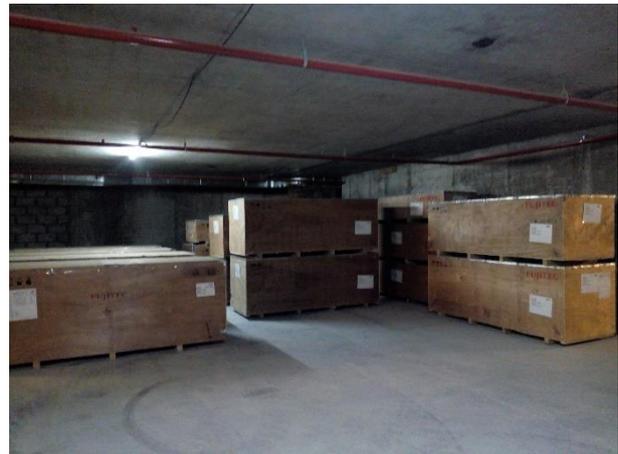
Fujitec realizó las primeras entregas de materiales en la obra.

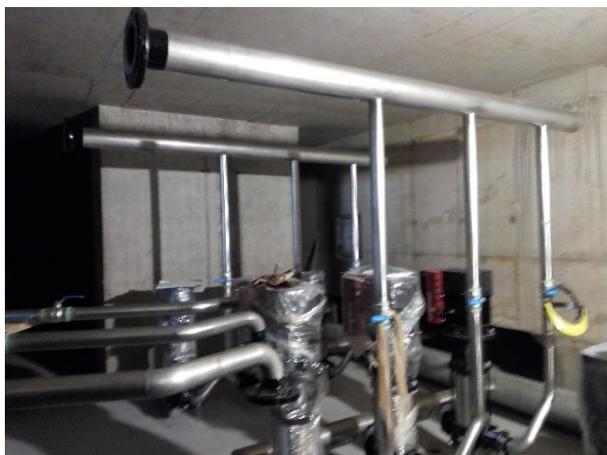
Se iniciaron los trabajos de armado de colectores en sala de máquina.

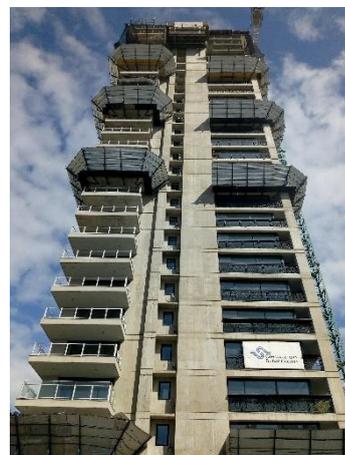
Vista de la obra desde Av Huergo.

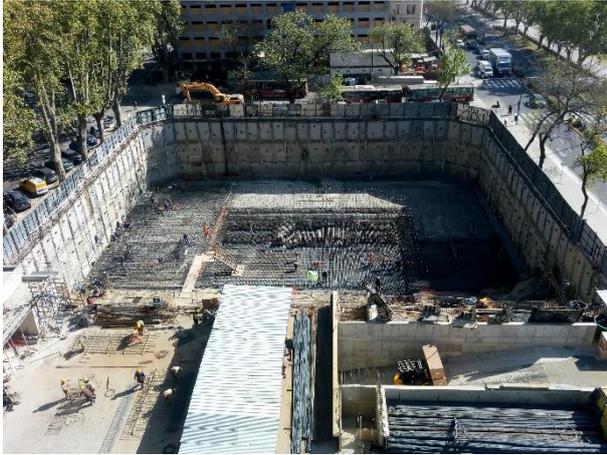
Vista aérea de la etapa 3ª del subsuelo de la torre 2.

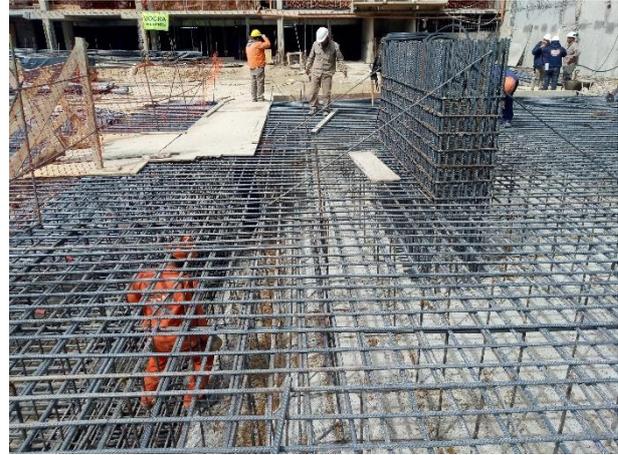
Se iniciaron la colocación hierros para las columnas y tabiques.

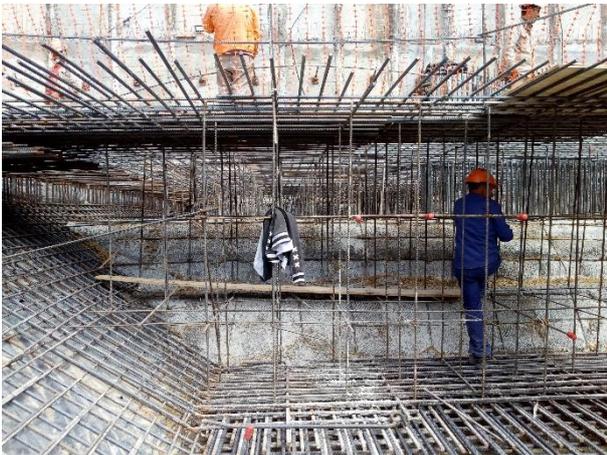
Diferente etapa de la platea.

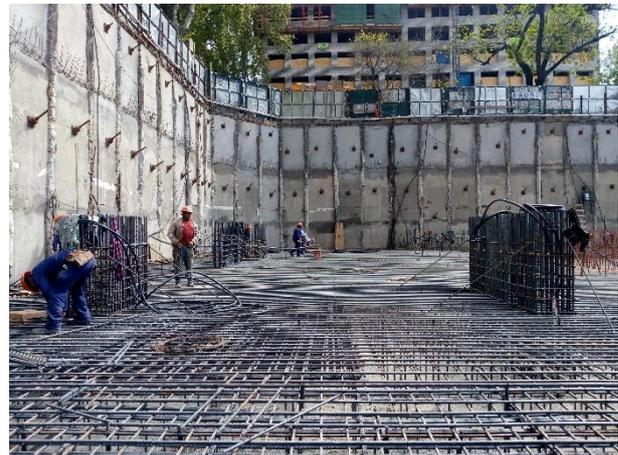
Iniciando última capa de armadura de plata sector Huergo.

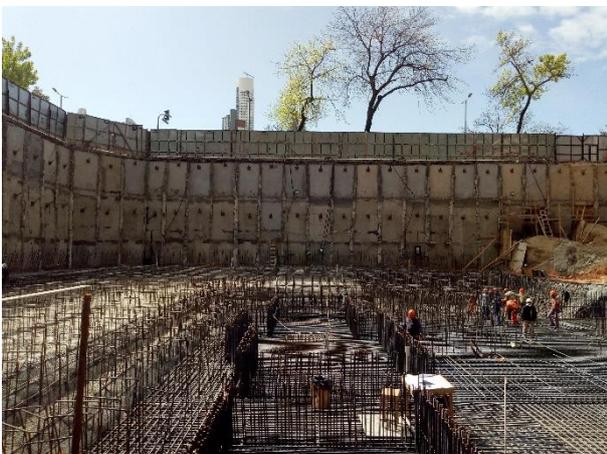
Sector central de la torre donde se observa el bajo recorrido de los ascensores.

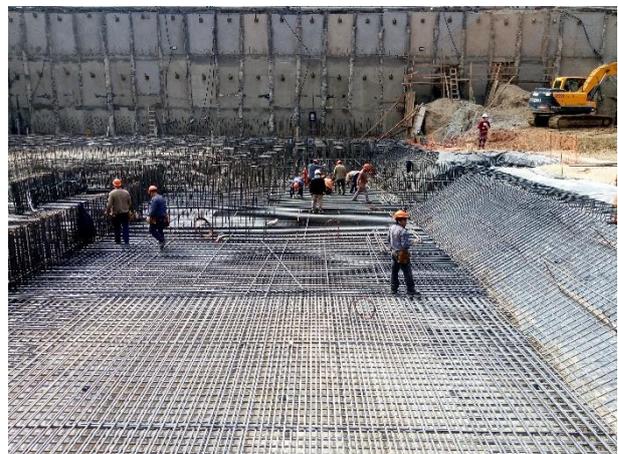
Platea sector lado plaza iniciando la primera capa de armadura.
