Avance de obra

QUARTIER

DEL BAJO

Informe Técnico
Noviembre 2022

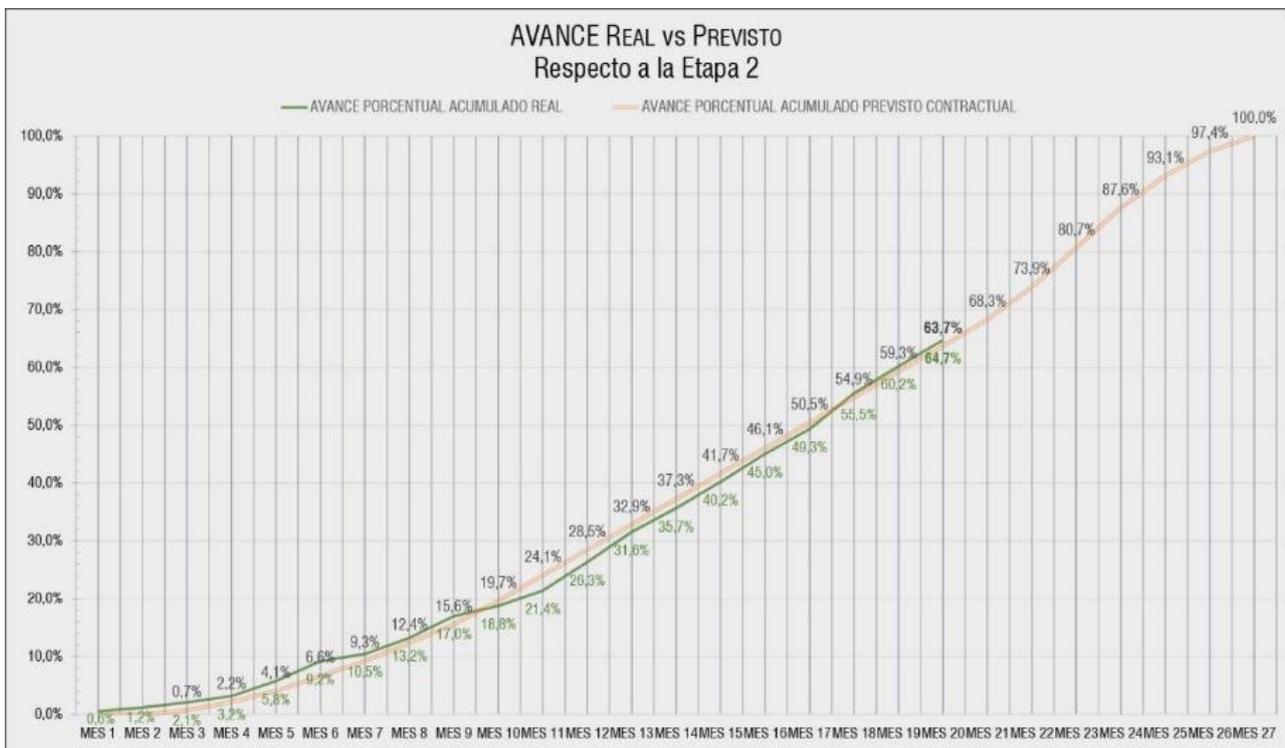
Curva de avance de etapa 2.

En la curva de avance, se observa en el mes 19 de esta etapa, que la misma mantiene el ritmo previsto.

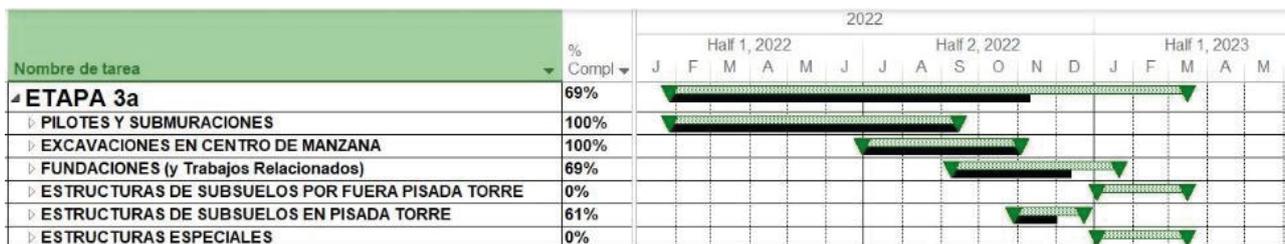
Se observa en el cronograma que el avance de la etapa 3a se desarrolla en algunas tareas por delante de lo programado.

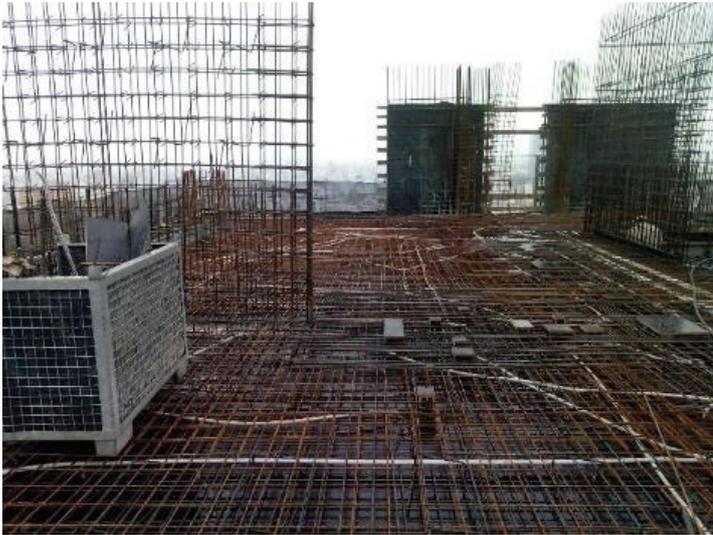
Armadura de losa s/31 sector Ciudad.

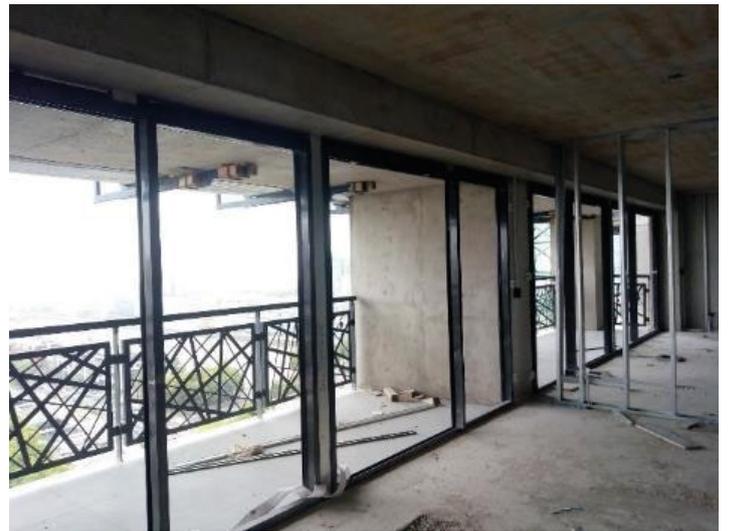
Colocación de carpinterías de aluminio en el piso 25.

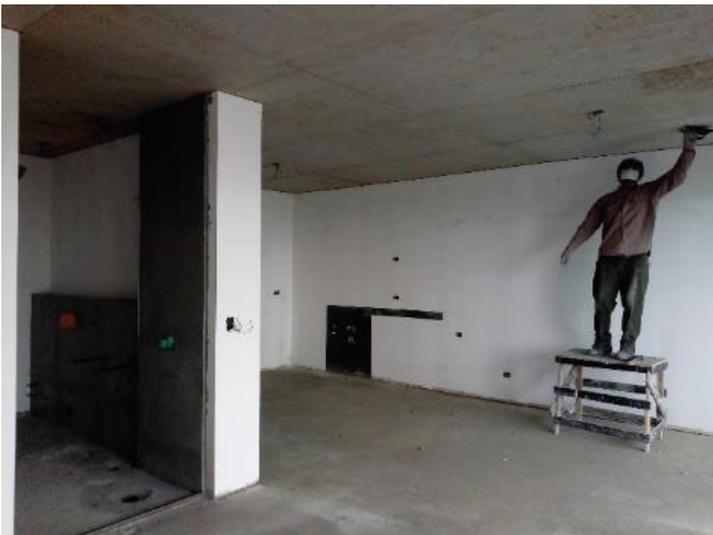
Limpieza de hormigón visto en losa.

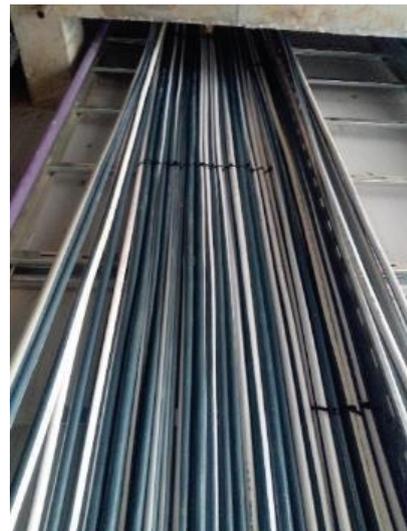
Se inicio el cableado de las montantes que alimentan los TS de las viviendas.

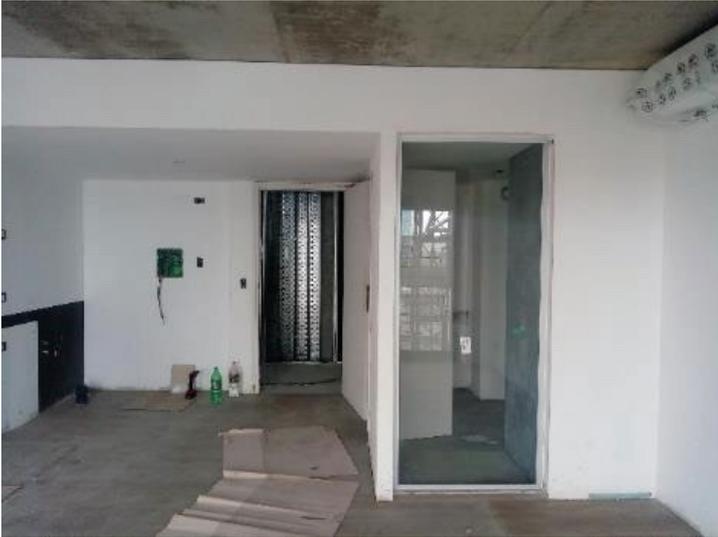
Colocación de frente vidriado de ducha en piso 10.

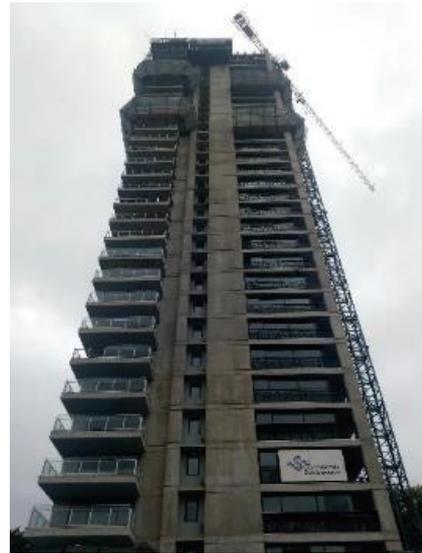
Vista De la obra desde Av. Huergo.

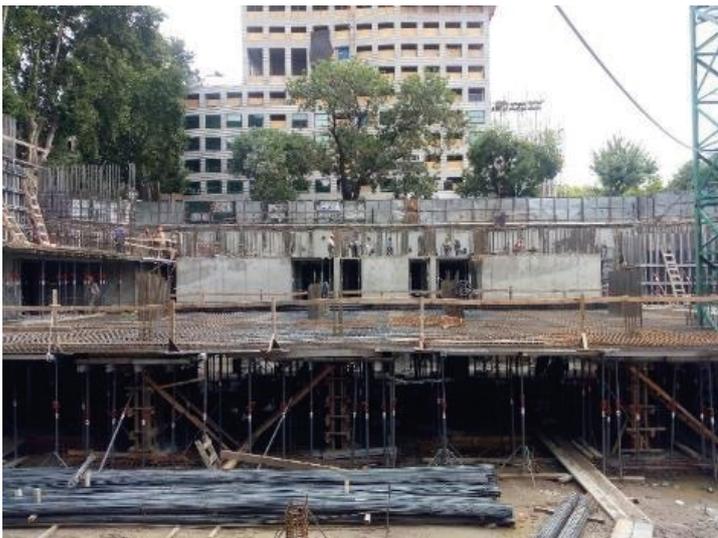
Vista de la Torre 2 donde se ven la losa s/3 ss y s/2ss.

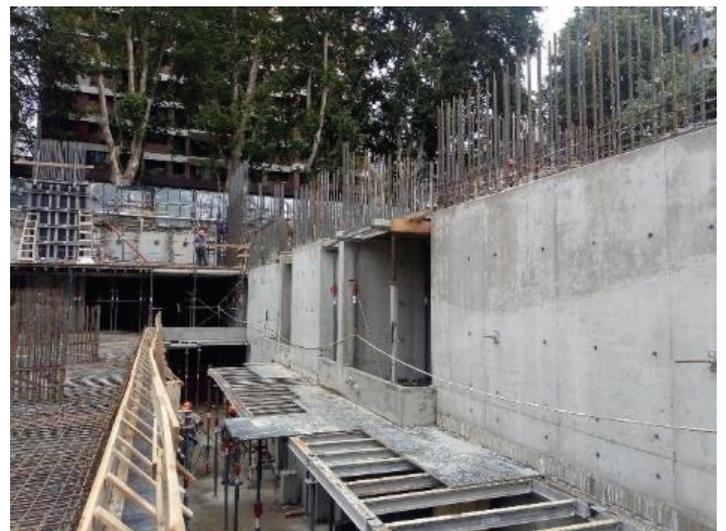
Se observan los tabiques de ascensores.

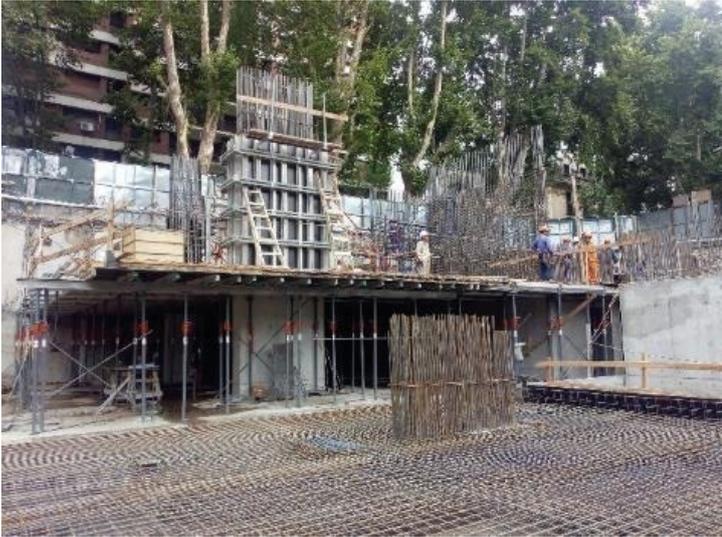
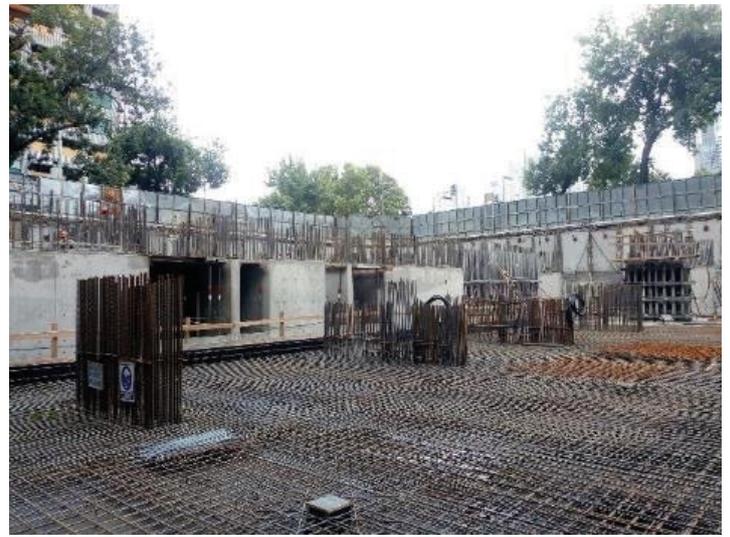
Armado de losa s/3 ss, con las armaduras de columnas y tabiques en espera. Además, se observa el armado de losa s/2ss sector Azopardo.

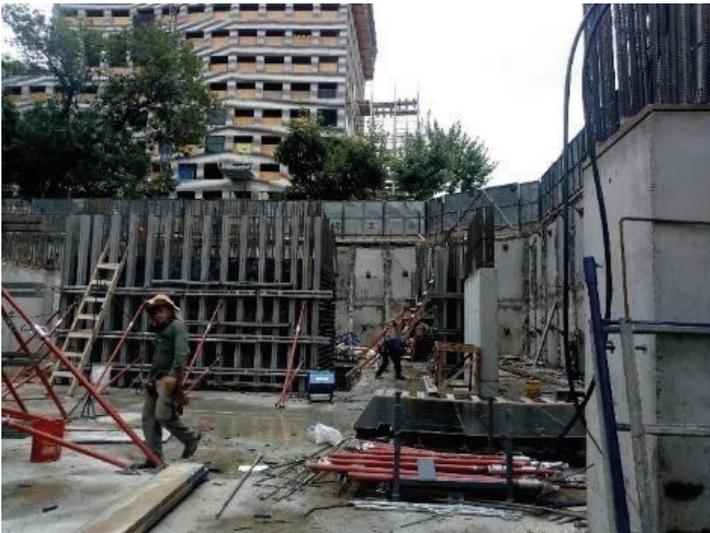
Columnas y tabiques s/2 ss.

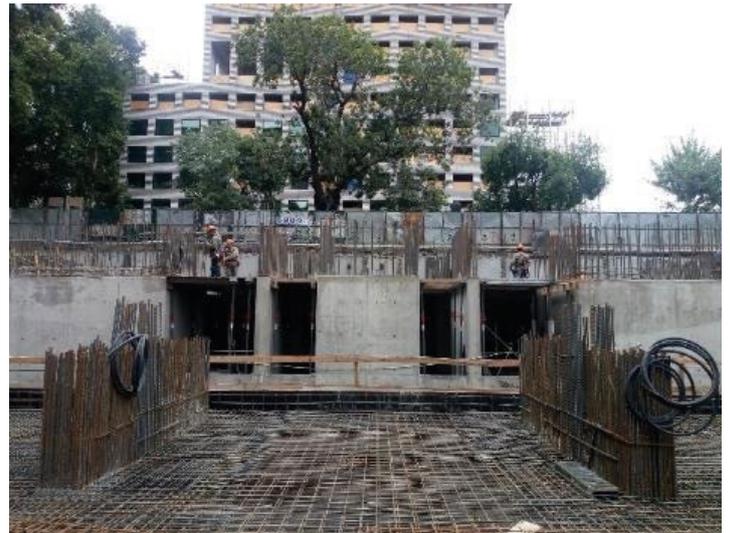
Armado de losa s/2ss sector central.
