Avance de obra

**QUARTIER**

**DEL BAJO**

Informe Técnico  
Diciembre 2022

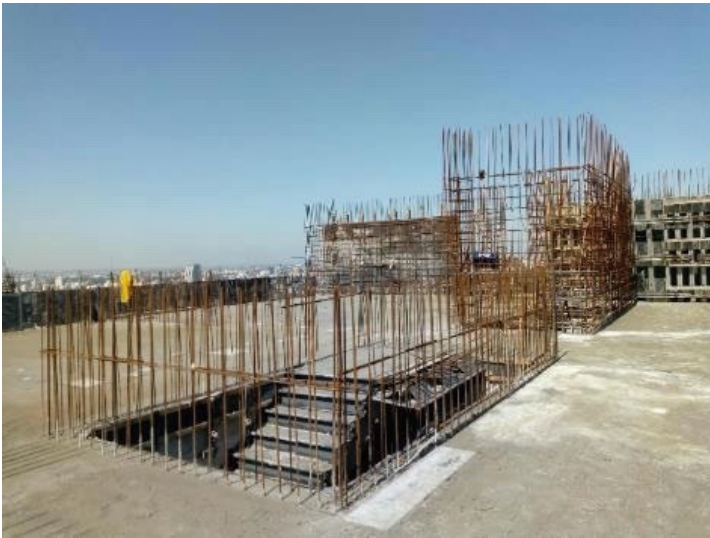
Hormigonada de losa s/33 sector Rio.

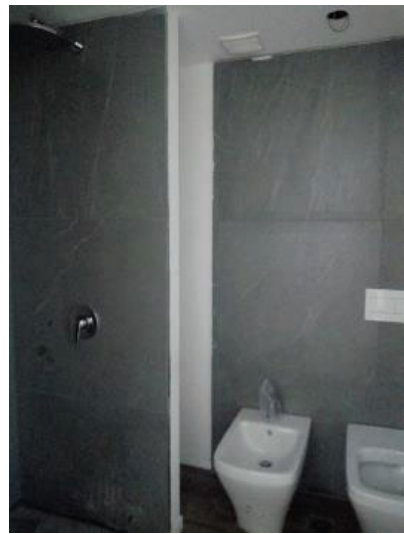
Colocación de artefactos sanitarios en piso 9.

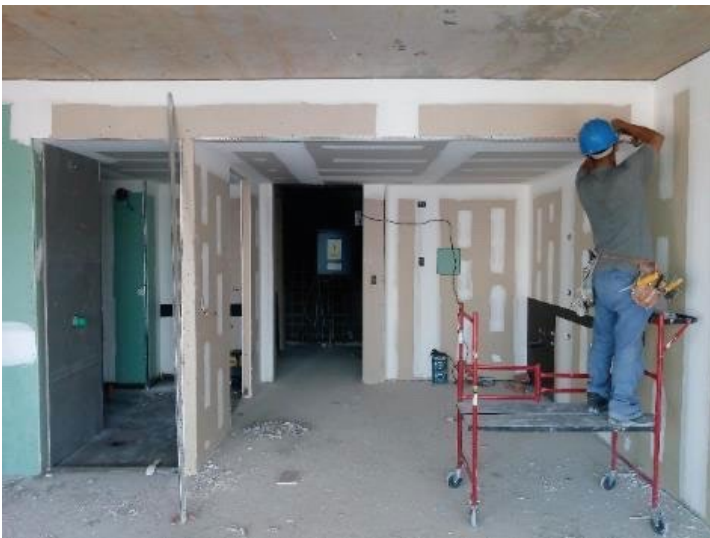
Armado de cielorraso de durlock en piso 23.

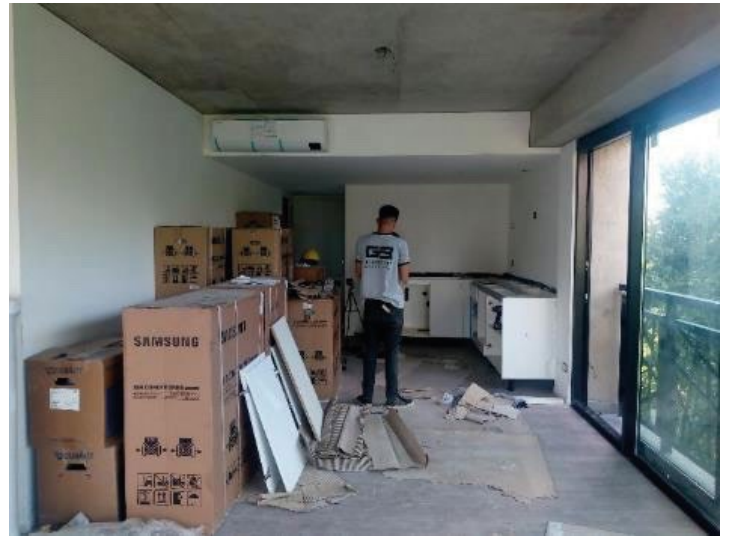
Colocación de muebles de cocina en piso 10.

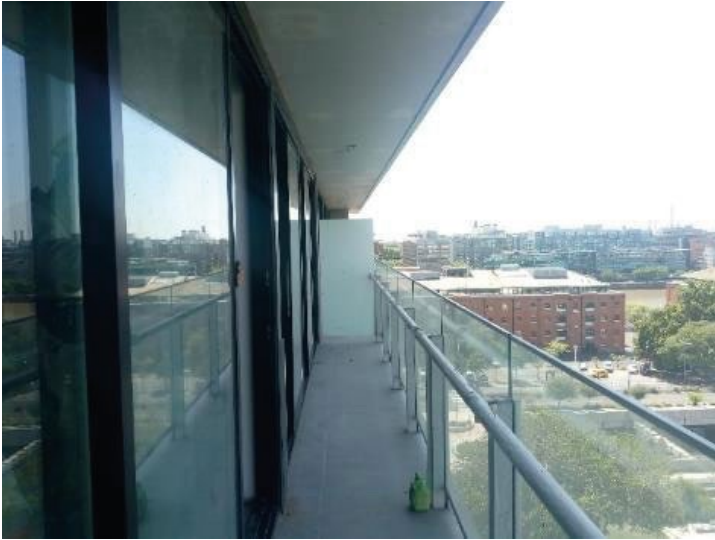
Balcón lado México con la baranda de aluminio y su divisoria de departamentos.

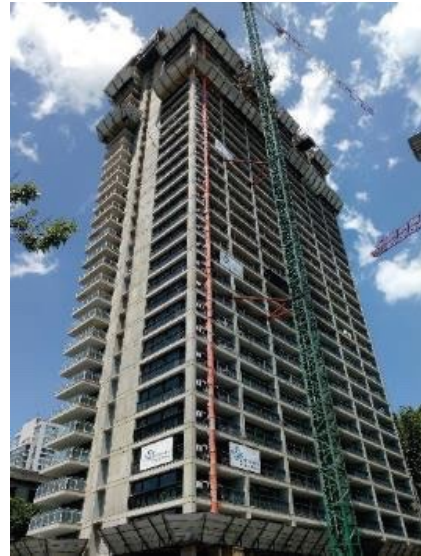
Vista De la obra desde Av. Huergo.

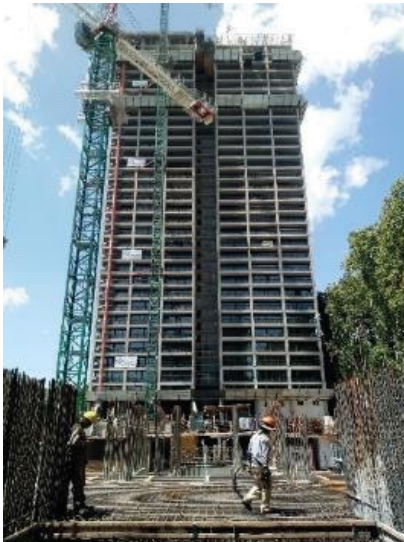
Sector central de la torre donde se puede observar la Torre1 y el armado de losas/ISS

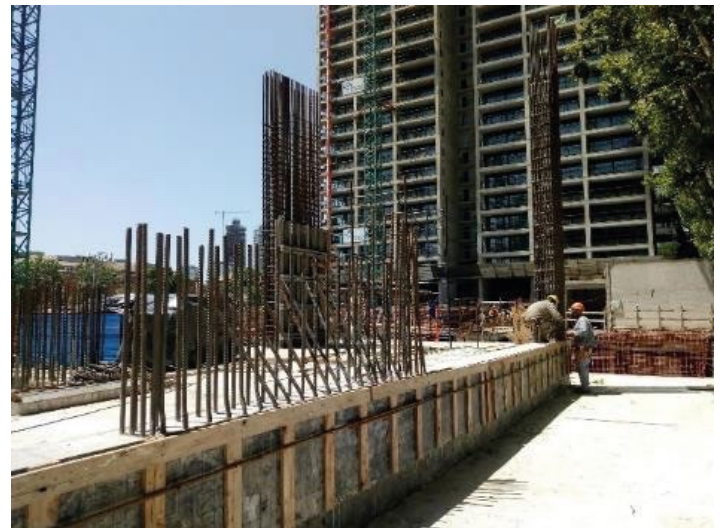
Hormigonado de pisada de Edificio lado Ciudad, y el armado de columnas s/PB.

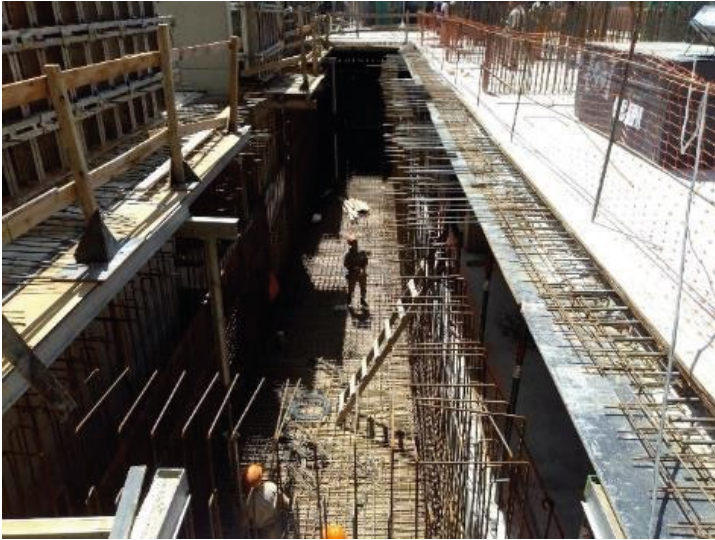
Armado de tanque de impulsión.

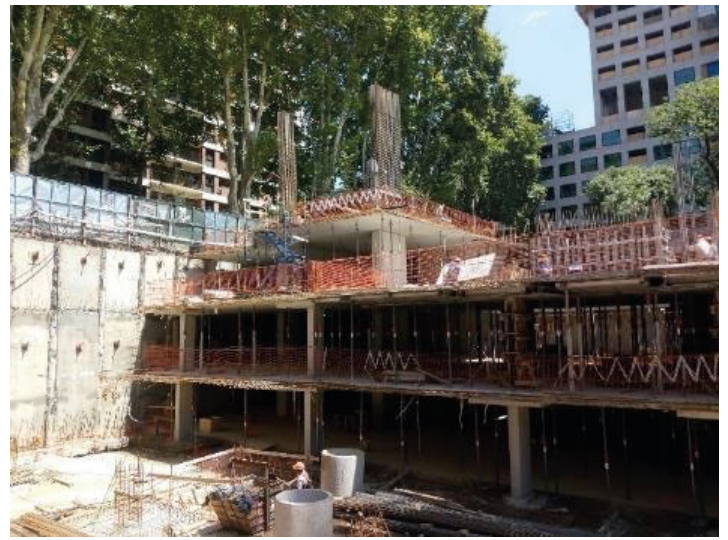
Se puede ver el avance de los 3 SS y las armaduras de las columnas de planta baja.

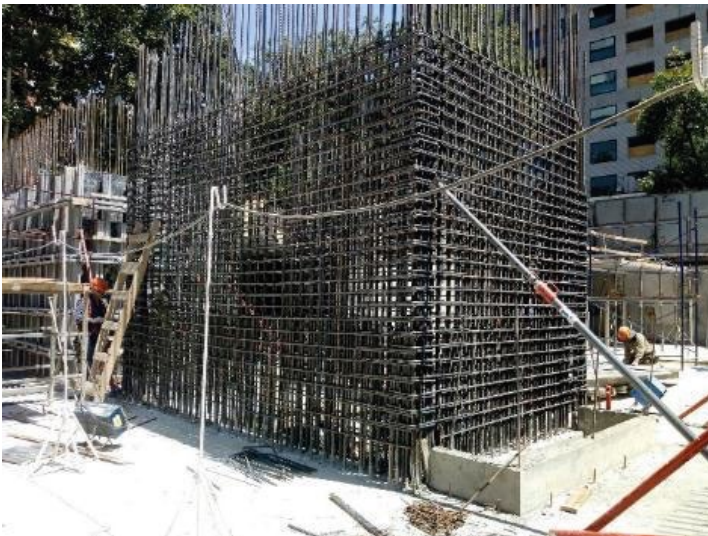
Armaduras de tabique s/ISS lado Río.

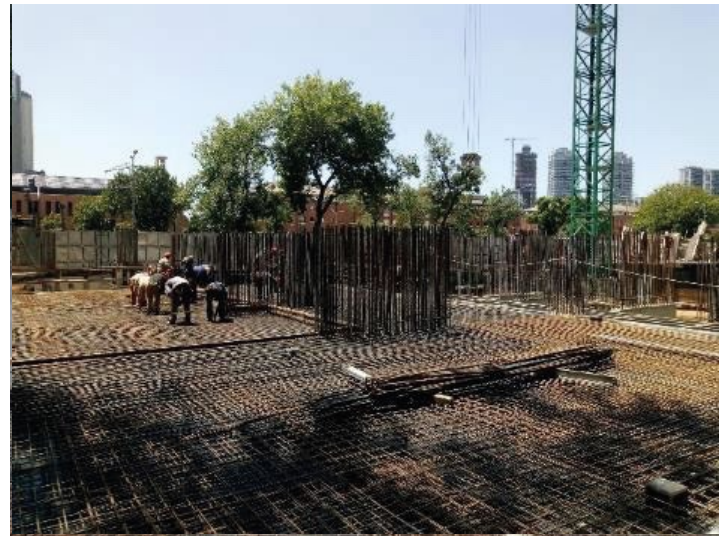
Armadura de losa s/ISS sector central lado México.
