**QUARTIER**

**DEL BAJO**

Informe Técnico  
Enero 2023

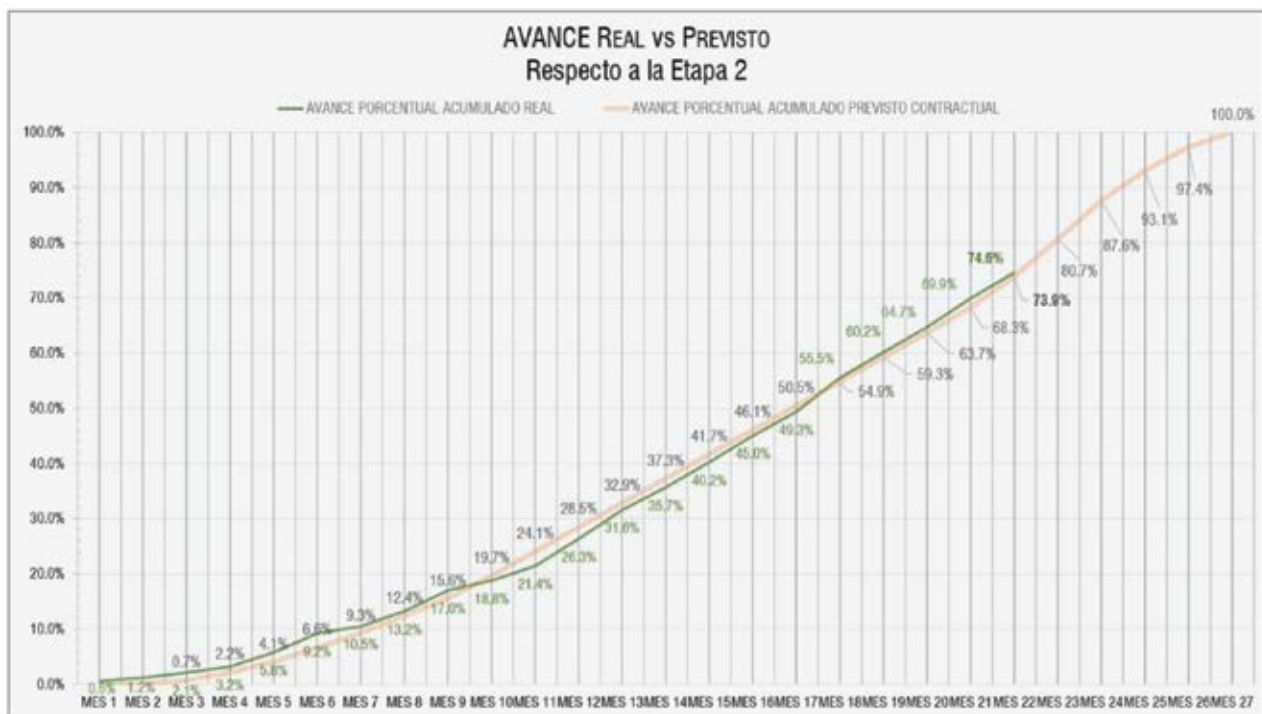
### Curva de avance de etapa 2.

En la curva de avance, se observa en el mes 21 de esta etapa, la misma mantiene el ritmo de avance previsto.

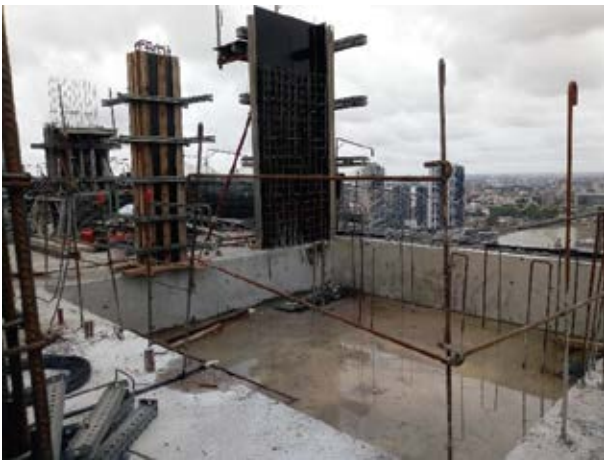
Hormigonado sector Hidromasajes en el piso 35 que une las dos semitorres.

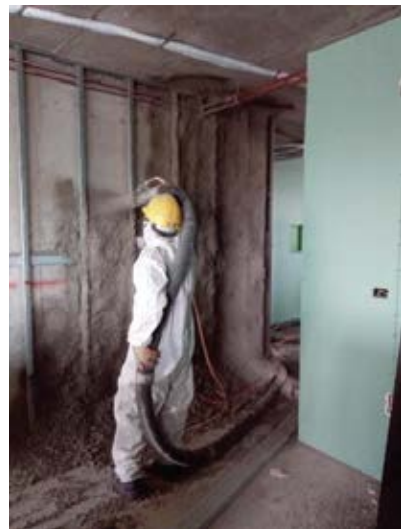
Proyectado de aislación celulosa sobre tabique en piso 27.

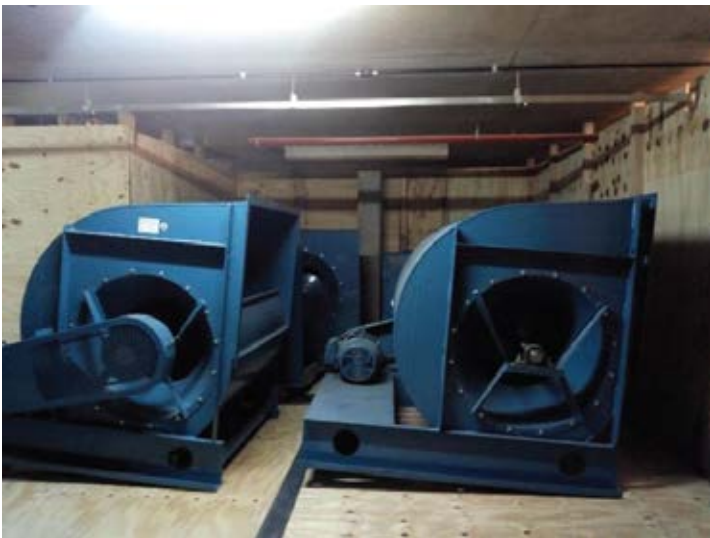
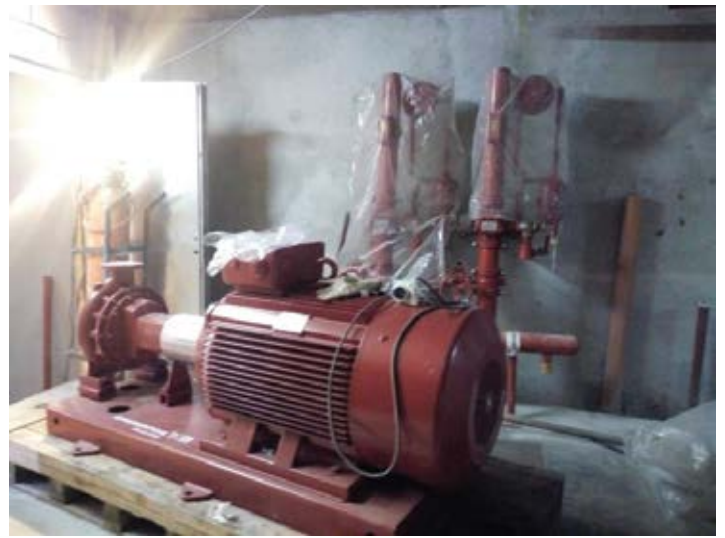
Ingreso de materiales de ventiladores de los subsuelos y la bomba de incendio.

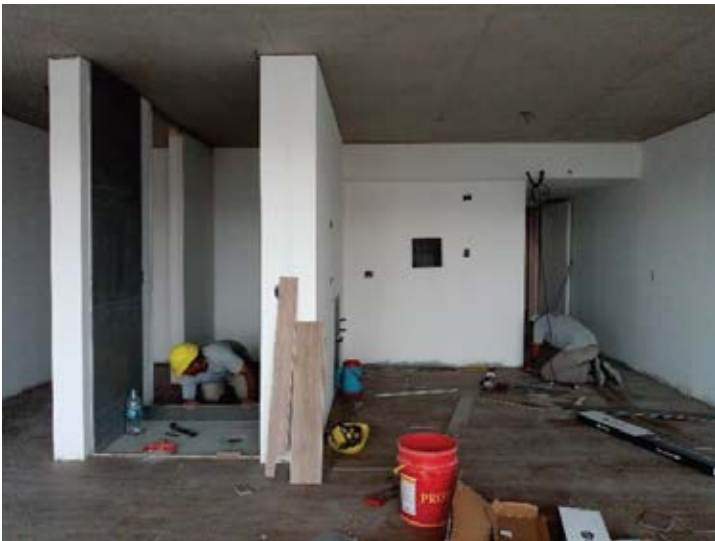
Colocación de piso vinílico en piso 21.

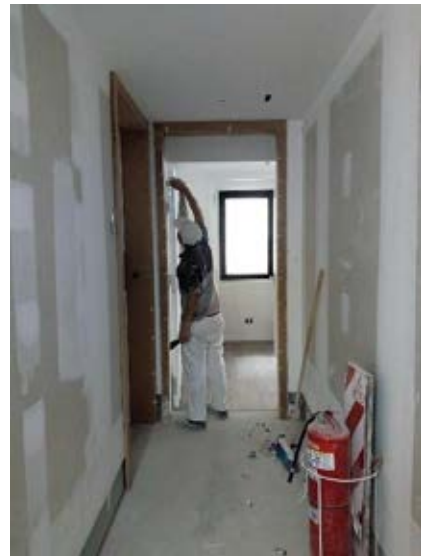
Colocación de marcos en puerta de palier y ultima mano de pintura en deptos. Piso 2

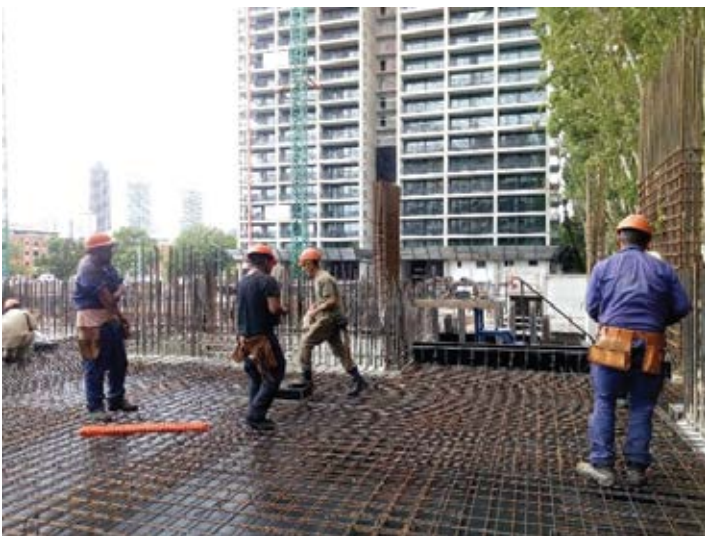
Armado de losa s/Pb en Torre2.

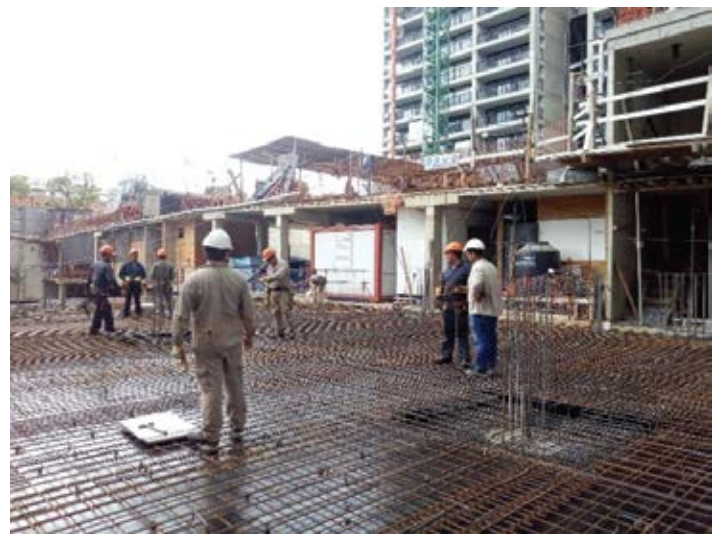
Armado de losa s/ ISS en sector central.

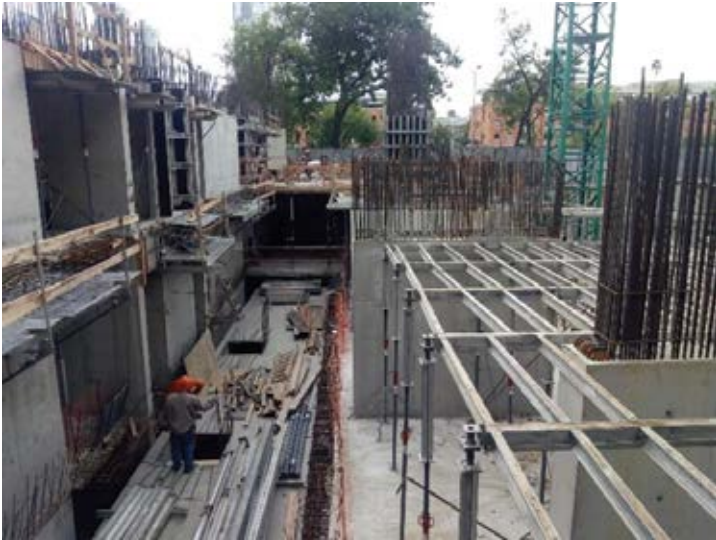
Se puede ver el entramado s/1ss y la tapa del tanque de impulsión.

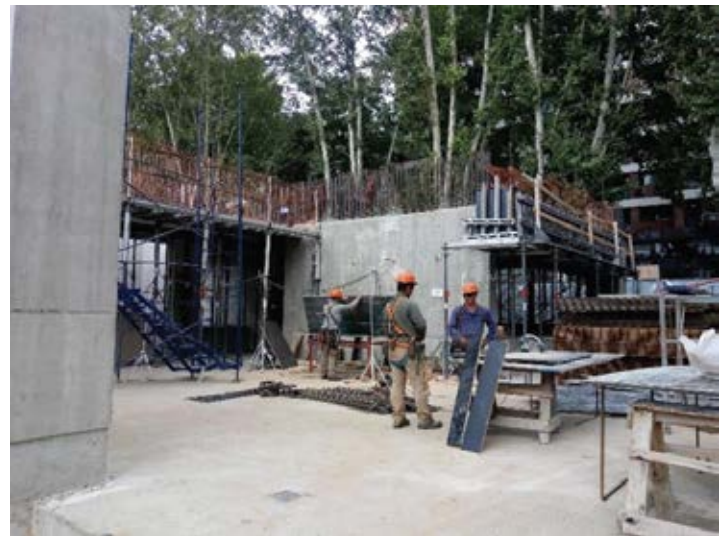
Armado de vigas y tabiques s/ Planta baja.

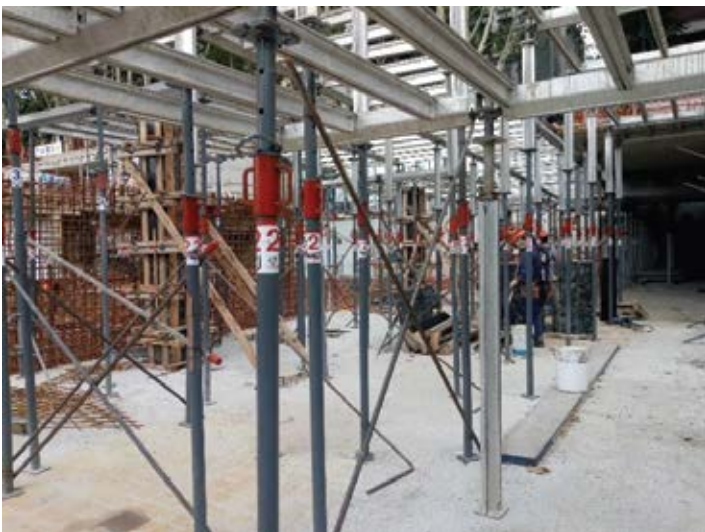
Encofrado de losa s/ Planta baja

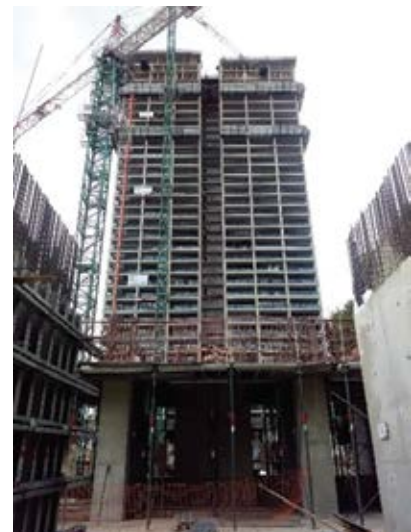
Vista de la obra sobre Venezuela donde se puede ver la Torre 1.
