Avance de obra

**QUARTIER**

**DEL BAJO**

Informe Técnico  
Noviembre 2023

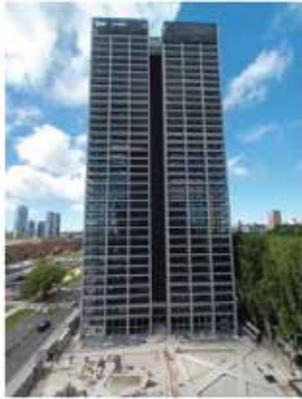
Vista de la Torre 1 y la plaza desde la Torre 2.

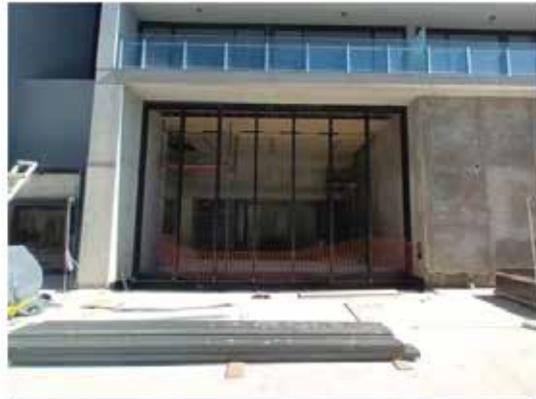
Torre 1: Se inicio con la colocación de las carpinterías en el Hall de acceso.

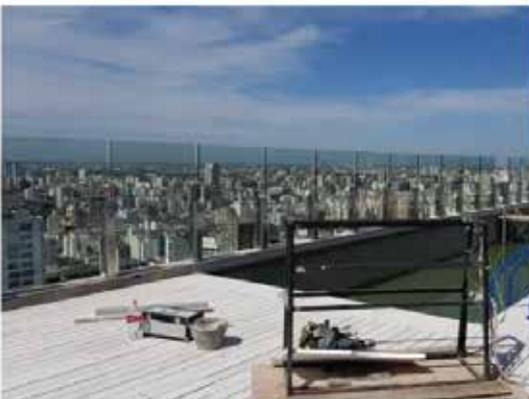
Torre 1: Continua con montaje de los vidrios de baranda corta viento.

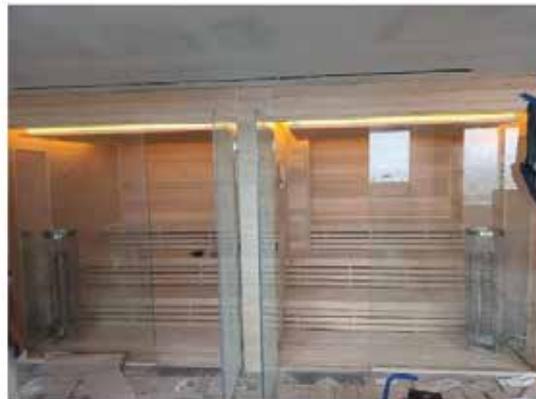
Torre 1: Se realizaron las pruebas de iluminación y funcionamiento del sauna seco.

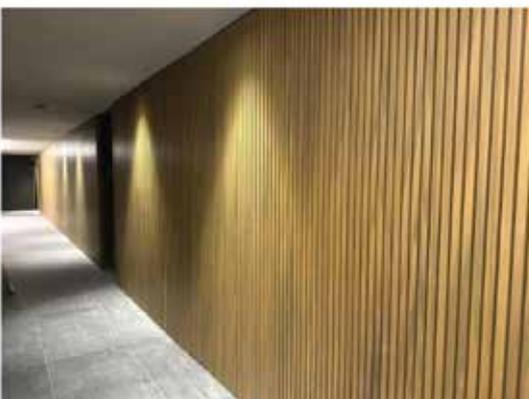
Torre 1: Colocación de revestimiento WPC en el sector del palier del subsuelo.

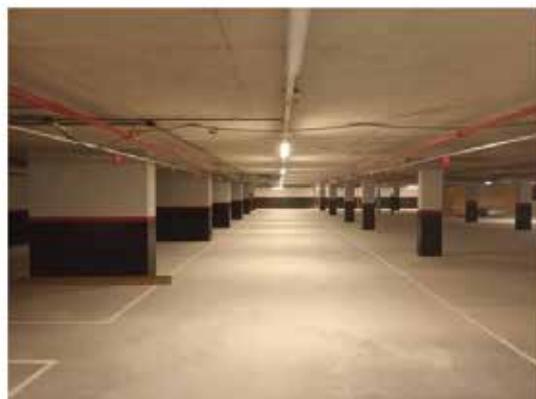
Torre 1: Se avanza con la colocación de luminaria y señaléticas en los subsuelos.

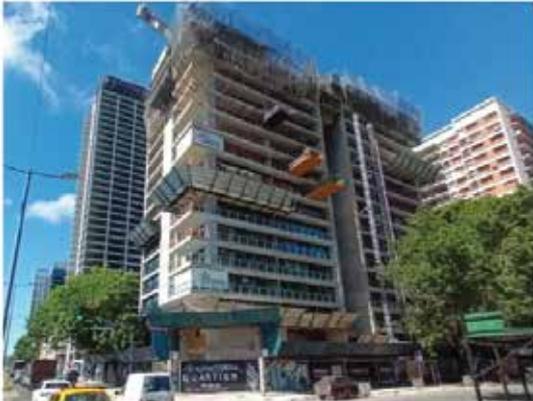
Vista de la Torre 2 desde la Av. Huergo.

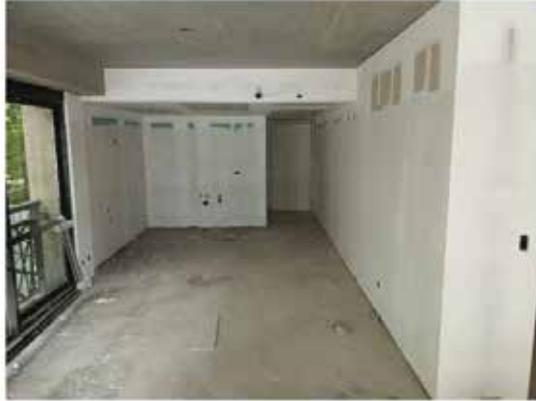
Torre 2: Comenzaron los trabajos de enduido en el piso 2°.

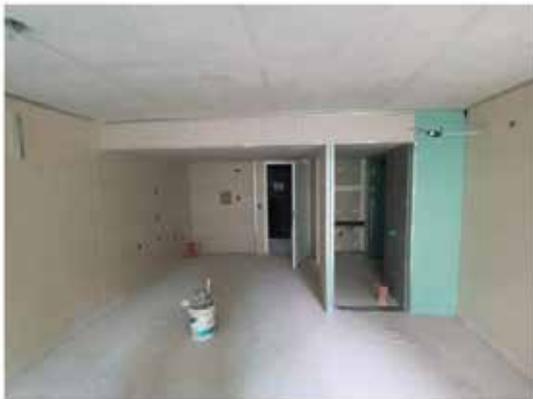
Torre 2: Continúan el emplacado en cielorrasos en el piso 3°.

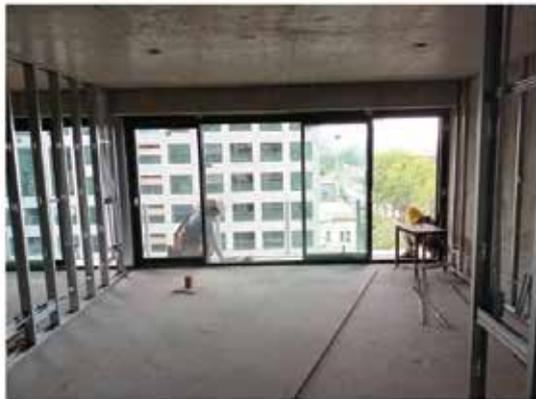
Torre 2: Los trabajos de colocación de carpintería de aluminio avanzan en el piso 9°.

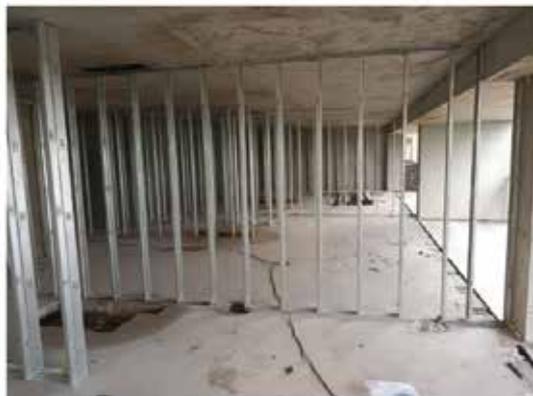
Torre 2: Montando estructura de durlock en piso 10°.

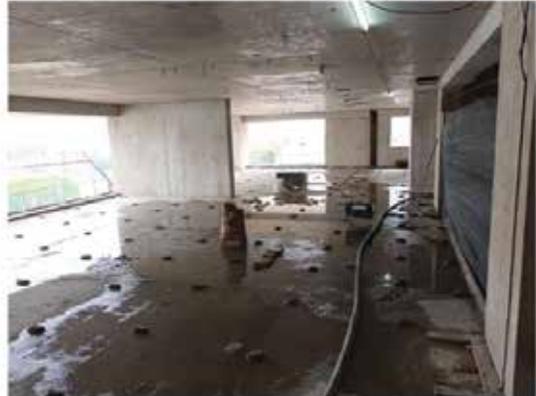
Torre 2: Realizando carpetas en el piso 12°.
