Avance de obra

QUARTIER

DEL BAJO

Informe Técnico
Noviembre 2024

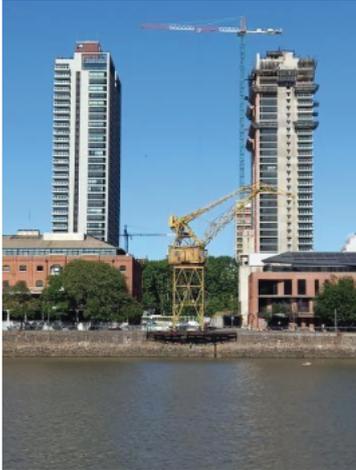
Vista de ambas Torres desde la calle Juana Manso

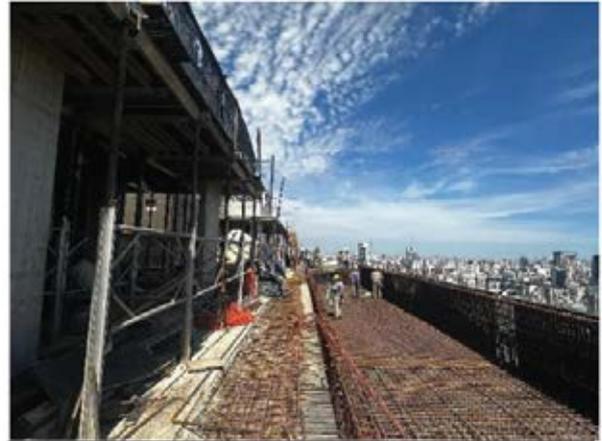
Se avanza con el armado de la estructura de la piscina en el piso 36°.

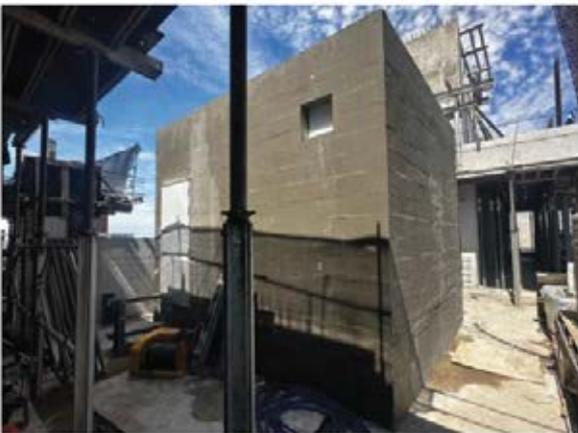
Finalizó la sala de ascensores del camillero, para la entrada de los ascensoristas.

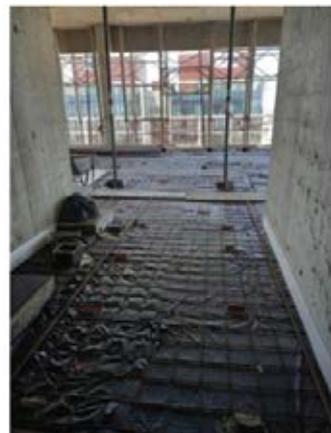
Comenzaron los trabajos de aislacion en el Piso 35°, sector de amenities.

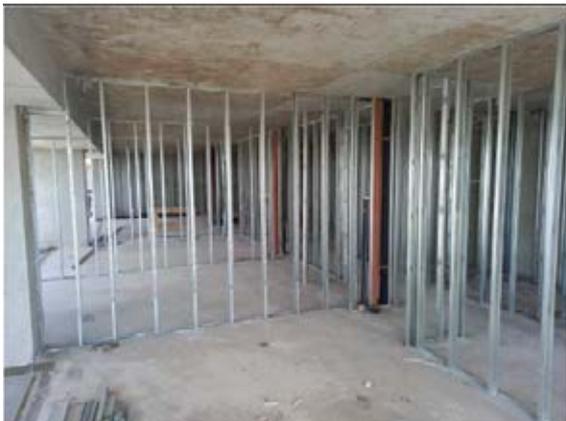
Avance estructura de durlock en piso 33°.

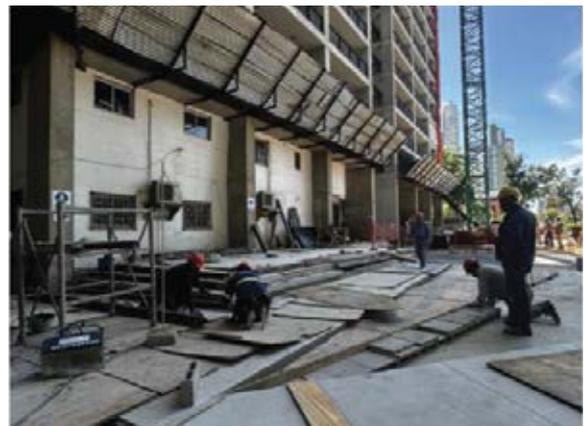
Realizando senderos en la plaza y escalinatas en acceso a los locales comerciales.
