Avance de obra

QUARTIER

DEL BAJO

Informe Técnico
Enero 2025

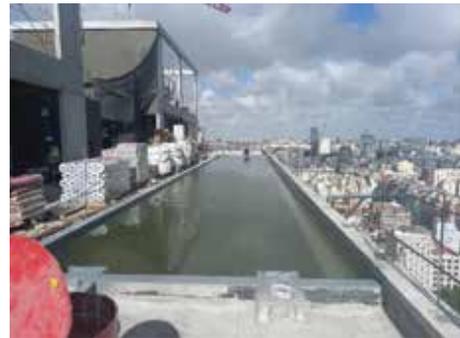
Torre 2: Prueba hidráulica de impermeabilización de la pileta en piso 36°.

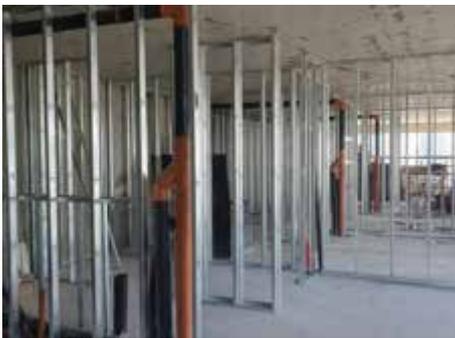
Torre 2: Se inició la estructura de durlock en el último nivel de viviendas, Piso 34ª

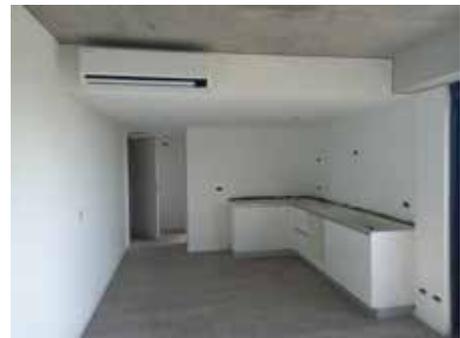
Torre 2: Colocando muebles de cocina en Piso 24°.

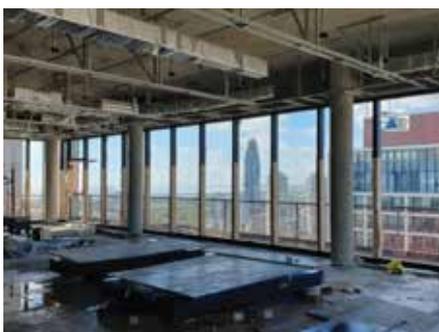
Torre 2: Avance del Frame y termo mecánica en amenities.

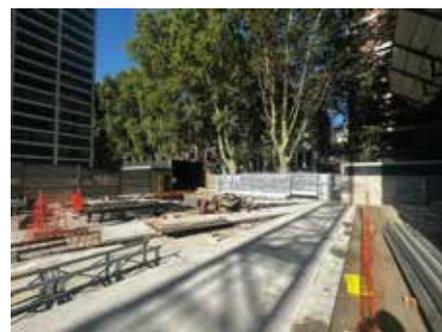
Torre 2: Se avanza con los senderos y las escalinatas. Se colocó los portones en PB.
