## Informe General de Obra

Periodo Enero de 2009

### I - AVANCE DE OBRA Y CALIDAD

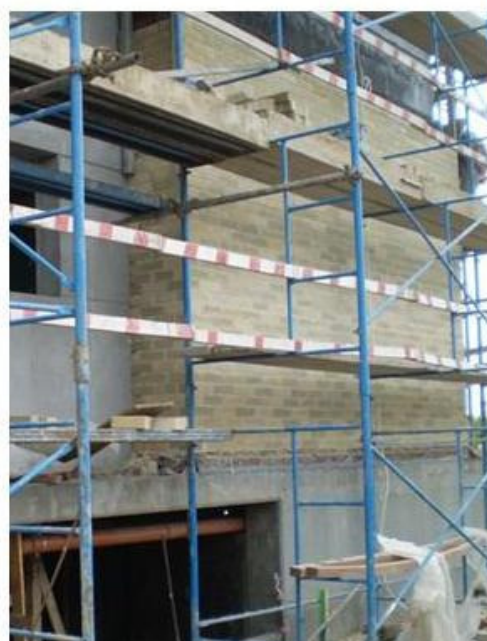
En Villa 3 se terminaron las tareas de Hormigon Armado, se avanzó en el mismo rubro en Villa 1. Hormigon, Instalaciones Sanitarias, Electricas, Mamposterias y Pisos Electricos, siguen los avances segun el Plan de Tareas. Se inicio ademas con el revestimiento exterior final en Villa 3 (ver imagen inferior). Tambien se comenzó en este ultimo edificio con la tabiqueria interior divisoria de ambientes.
